Rescate transfemoral en un dispositivo TAVI transapical mal posicionado

Transfemoral Rescue for a Transapical Malpositioned TAVI Device

Vincent J. Nijenhuis*, Martin J. Swaans y Jurrien M. Ten Berg

Department of Cardiology, St. Antonius Hospital, Nieuwegein, Países Bajos

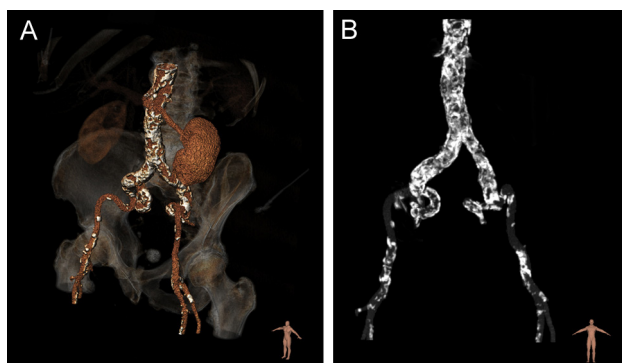
Figura 1.

A un varón de 81 años, remitido para implante percutáneo de válvula aórtica (TAVI) a causa de la degeneración de una válvula Carpentier Edwards Perimount 25 mm (2005), se le había practicado cirugía de revascularización aortocoronaria con una derivación de la arteria mamaria interna izquierda a la arteria coronaria descendente anterior izquierda y un injerto de vena safena a la arteria descendente posterior. La tomografía computarizada multidetectores mostró unas arterias ilíacas con una luz de 5,5-6,0 mm y un trayecto tortuoso en el que había calcificaciones graves (figuras 1 y 2). Dado el riesgo de complicaciones vasculares asociadas a la vía de acceso transfemoral, se admitió al paciente para TAVI transapical de la válvula JenaValve™ 23 mm (JenaValve Technology GmbH; Alemania).

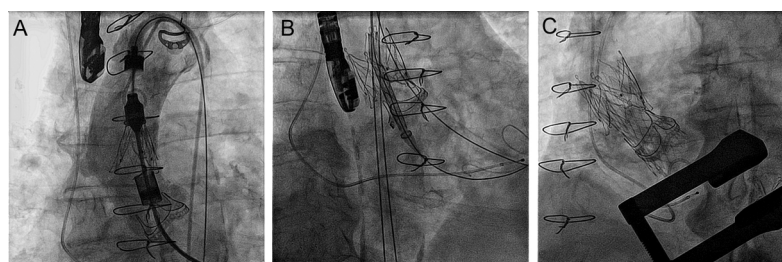
Figura 3.

Durante la intervención, se abrió la vaina y se liberaron los tres postes de colocación (*positioning feelers*) de la JenaValve™. Tras la colocación, se soltaron los clips que impiden la fijación del dispositivo a la bioprótesis (figura 3A). Se liberó la JenaValve™ en la aorta ascendente, donde continuaba mostrando una oscilación, con la posibilidad de obstruir el origen del tronco braquiocéfálico. Se realizó una intervención transfemoral de rescate con una bioprótesis CoreValve™ (Medtronic; Estados Unidos). Se introdujo la CoreValve™ a través de la JenaValve™ sin desplazarla (figura 3B). A continuación se desplegó satisfactoriamente en la bioprótesis (figura 3C).

Tras liberar los postes, un tope automático en los Cathlete Plus Delivery Systems impide que se produzca una mayor rotación hasta que se pulsa el botón de seguridad. En este caso, el mecanismo de sujeción se liberó prematuramente debido a un fallo del resorte del mecanismo del botón de seguridad. Dada la existencia de otros casos similares, esto motivó que en 2014 se retiraran del mercado temporal y voluntariamente todos los Cathlete Plus Delivery Systems.
