## IMÁGENES EN CARDIOLOGÍA

# Acodamiento de un injerto de safena: imagen angiográfica

José A. Diarte, José J. Salazar y Luis J. Placer

Sección de Hemodinámica. Servicio de Cardiología. Hospital Universitario Miguel Servet. Zaragoza.

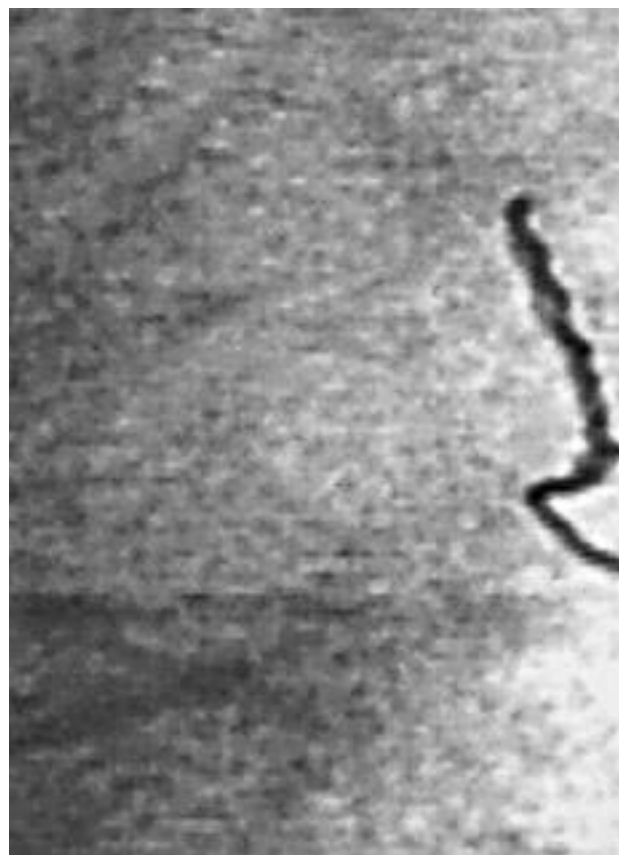
**Fig. 2.** Angiografía de injerto de safena a coronaria derecha. Proyección oblicua anterior izquierda de 45 grados. Desaparición de la imagen de estenosis al inyectar contraste a mayor presión.

presión evidencia la desaparición transitoria de dicha estenosis (fig. 2). En una proyección ortogonal se obtuvo una imagen lineal radioluciente en dicha localización sin estenosis visible (fig. 3, flecha), por lo que se estableció el diagnóstico de acodamiento del injerto.
