IMÁGENES EN CARDIOLOGÍA

Pseudo-reestenosis en el *stent*. Diagnóstico mediante ecografía intracoronaria

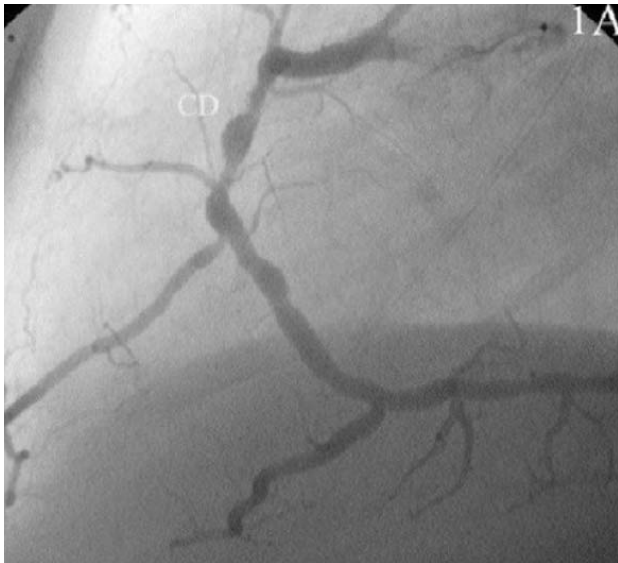
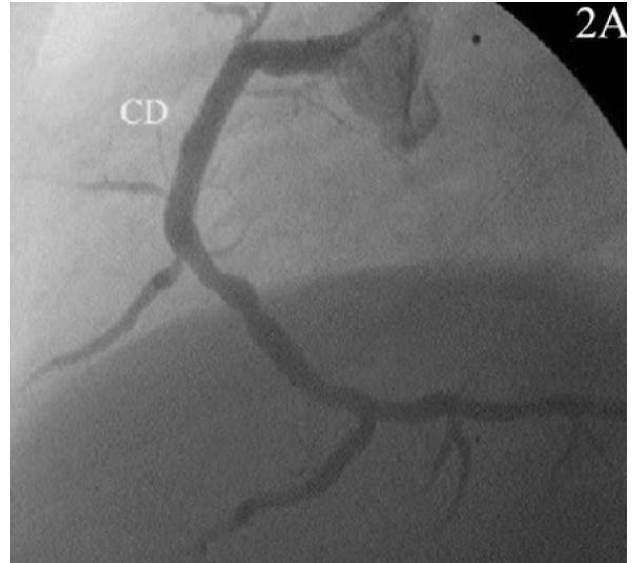
Fig. 1.

en el *stent* (fig. 1A) y dudosa imagen de paso de contraste por fuera de los límites del *stent*. El estudio con ecografía intracoronaria (EIC) evidenció *stent* de 2,5 mm permeable, sin proliferación intimal, pero con falta de aposición de los *struts* sobre la pared arterial, con vaso que medía 4 mm de diámetro (fig. 1B). Se dilató con un balón de 4 × 20 mm a alta presión, presentando una pequeña disección proximal, por lo que se implantó *stent* de 4 × 28 mm con buen resultado angiográfico (fig. 2A). El estudio final con EIC objetivó adecuada

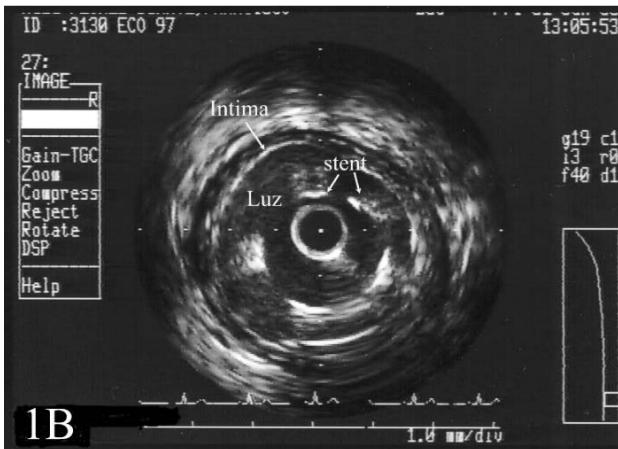
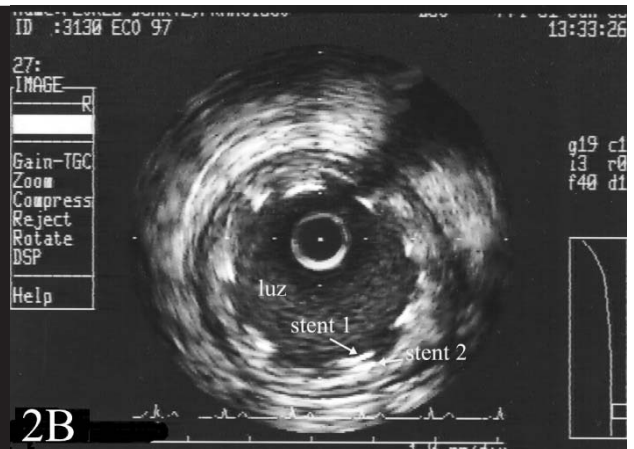
Fig. 2.

expansión y aposición de ambos *stents* con una doble capa de *struts* sobre la íntima del vaso (fig. 2B). La EIC es una técnica útil en la implantación de los *stents* coronarios y en la valoración de los mecanismos de trombosis en el *stent*.
