Ausencia de compactación del miocardio ventricular

**Celso Mendoza-González,
Francisco-Javier Roldán y Pedro Iturralde Torres**
Instituto Nacional de Cardiología Ignacio Chávez.
Ciudad de México. México.

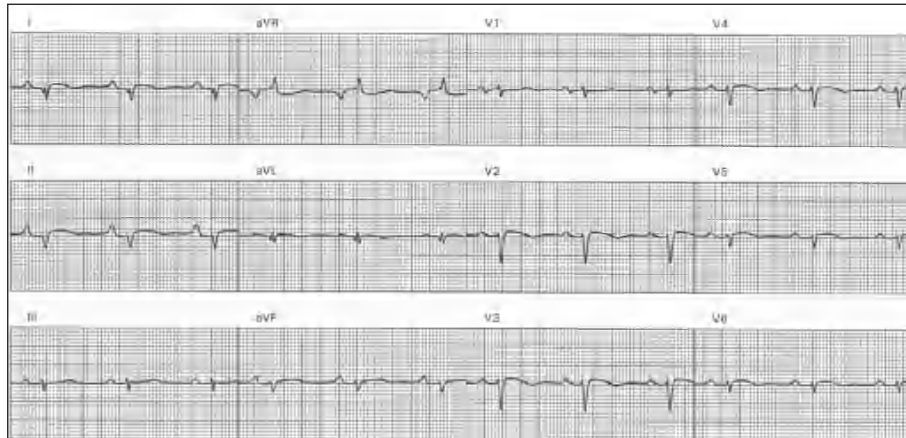
Fig. 1.

contró un ritmo sinusal con frecuencia de 70 lpm con bloqueo auriculoventricular de primer grado, eje eléctrico indeterminado con datos de crecimiento auricular izquierdo y dilatación de ventrículo derecho con trastornos difusos de la repolarización (fig. 1). En el estudio electrofisiológico se encontró disfunción severa de los nódulos sinusal y auriculoventricular y se indujo taquicardia ventricular no sostenida al estimular el tracto de salida del ventrículo derecho. El ecocardiograma transtorácico demostró ausencia de compacta-
